FACULDADES INTEGRADAS DE TAQUARA
CURSO DE HISTÓRIA

**A EVOLUÇÃO DOS EQUIPAMENTOS DE COMBATE A INCÊNDIOS, SOB UMA
PERSPECTIVA DO CORPO DE BOMBEIROS DE TAQUARA
(DE 1972 AOS TEMPOS ATUAIS)**

Trabalho de Conclusão apresentado ao Curso de História das Faculdades Integradas de Taquara, como requisito parcial para obtenção do grau de licenciado em História, sob orientação da Prof^ª. Ms^ª. Sandra Donner.

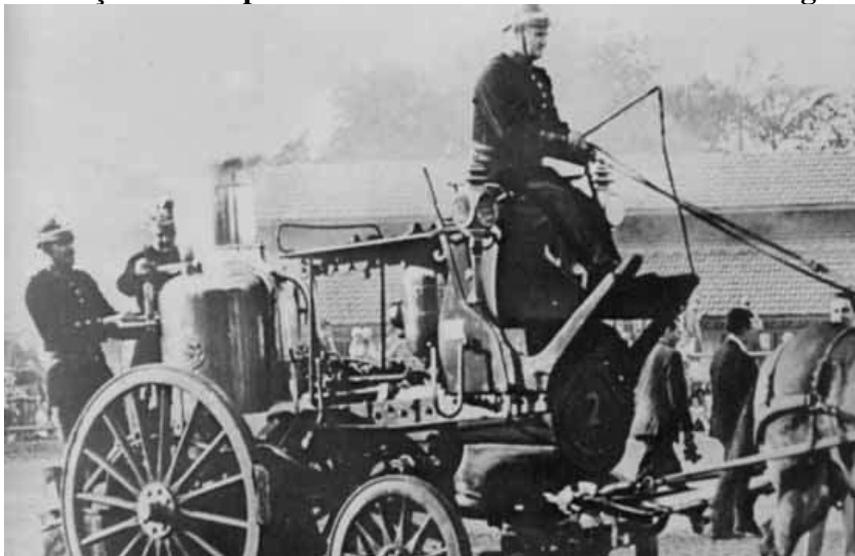
Figura 1 – Carro de Bombeiros de 1895, similar ao que era utilizado na época da fundação do Corpo de Bombeiros Particular de Porto Alegre.

Então, em 1º de março de 1895, na confluência da Avenida Mauá com a Dr. Flores, era inaugurado o Corpo de Bombeiros particular de Porto Alegre, com 17 funcionários, aparelhados com um veículo puxado por parcas de cavalo e que possuía uma bomba d'água manual.

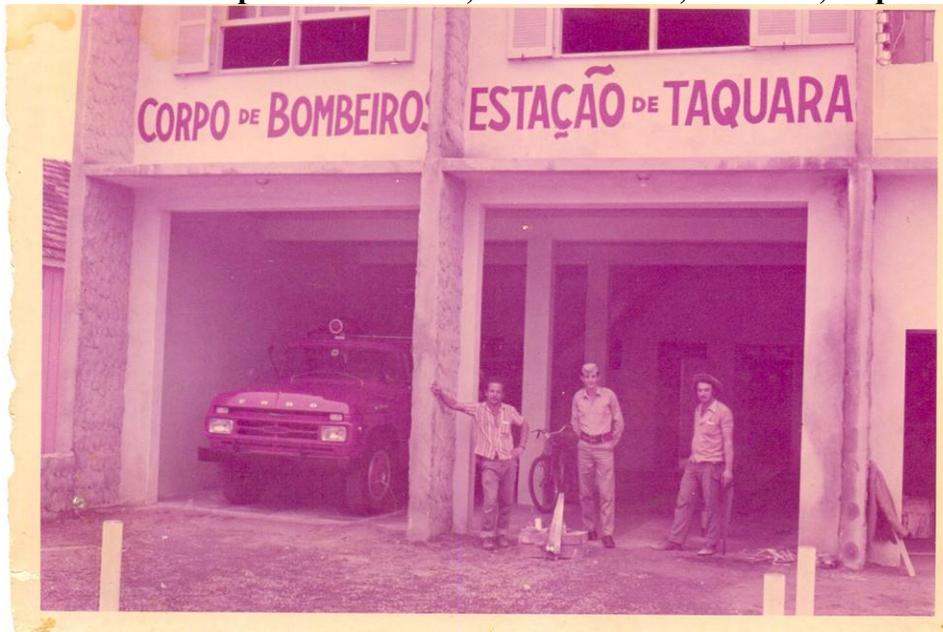
Figura 2 – Dezembro de 1971, ajustes finais para a inauguração da primeira sede, sito a Rua Tristão Monteiro, nº 676, ainda em obras para adequar-se ao trabalho dos bombeiros. Também a primeira viatura, um Ford F600, ano 1967, de prefixo 097.

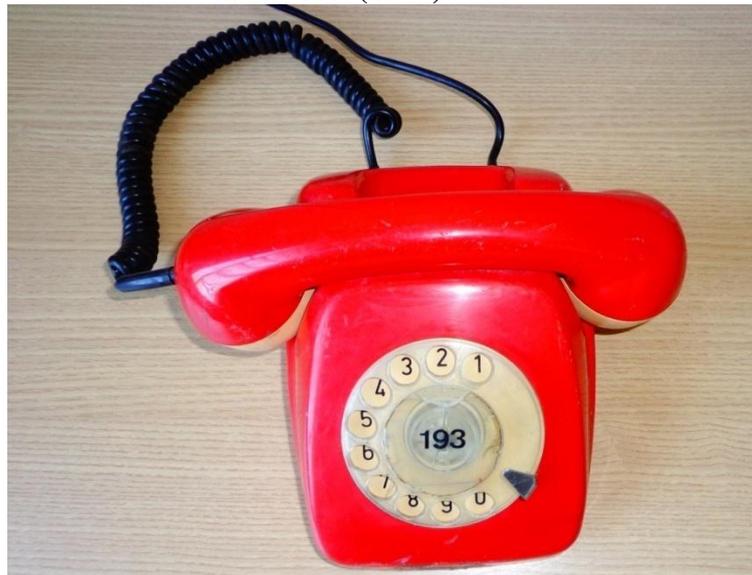
**Figura 6 – Primeiro aparelho telefônico do quartel de Bombeiros de Taquara
Fone 193 (1969)**

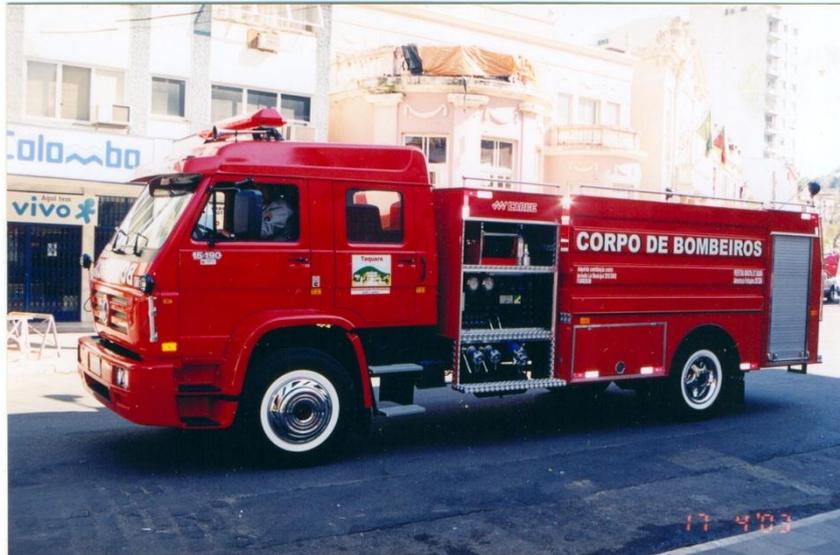
Figura 7 – Viatura zero km entregue ao Corpo de Bombeiros de Taquara em 2003, equipada com bomba de incêndio do tipo centrífuga importada do EUA.

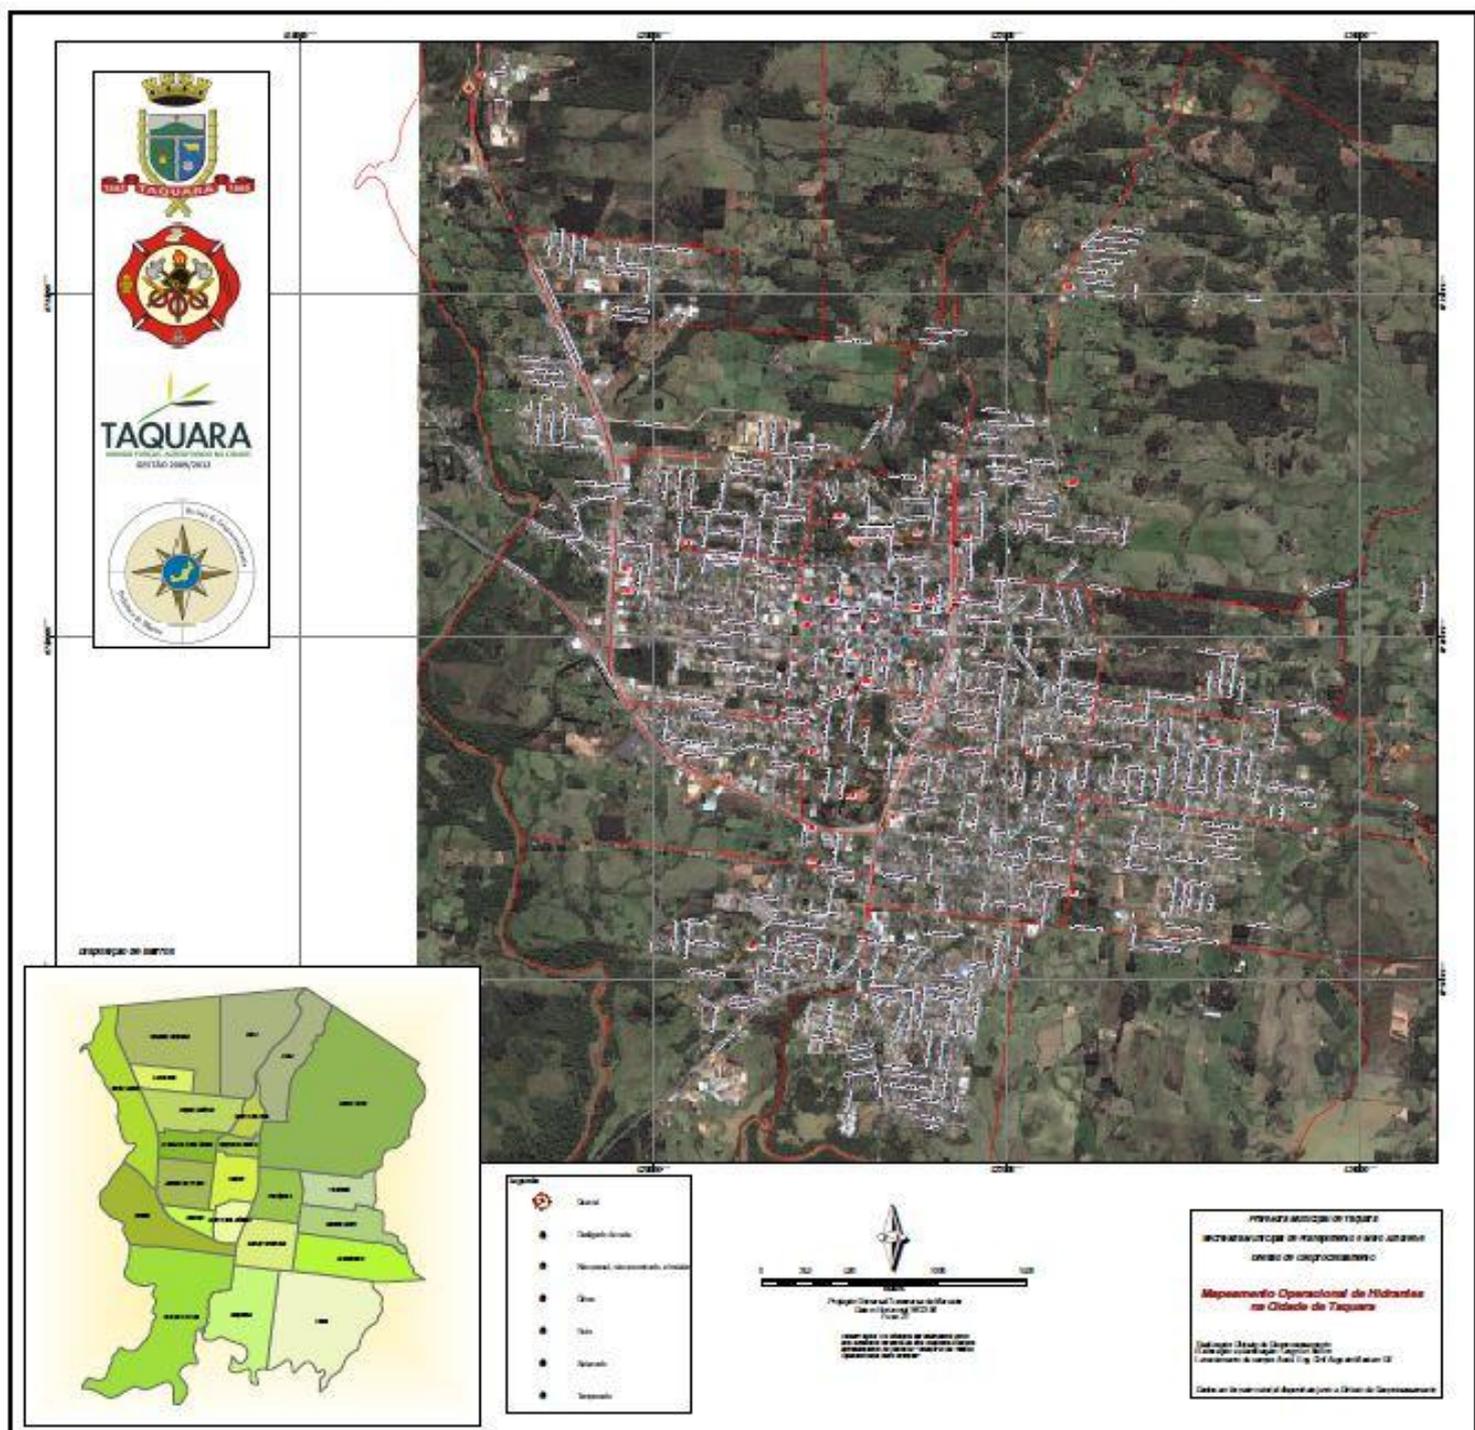
No mapa de georeferenciamento da Cidade de Taquara (localizado abaixo), estão sinalizados os locais onde se encontram instalados os hidrantes, tendo uma nomenclatura padrão que pelas cores é possível saber se é viável a sua utilização ou não.

Figura 8 – Georeferenciamento da rede de hidrantes de Taquara

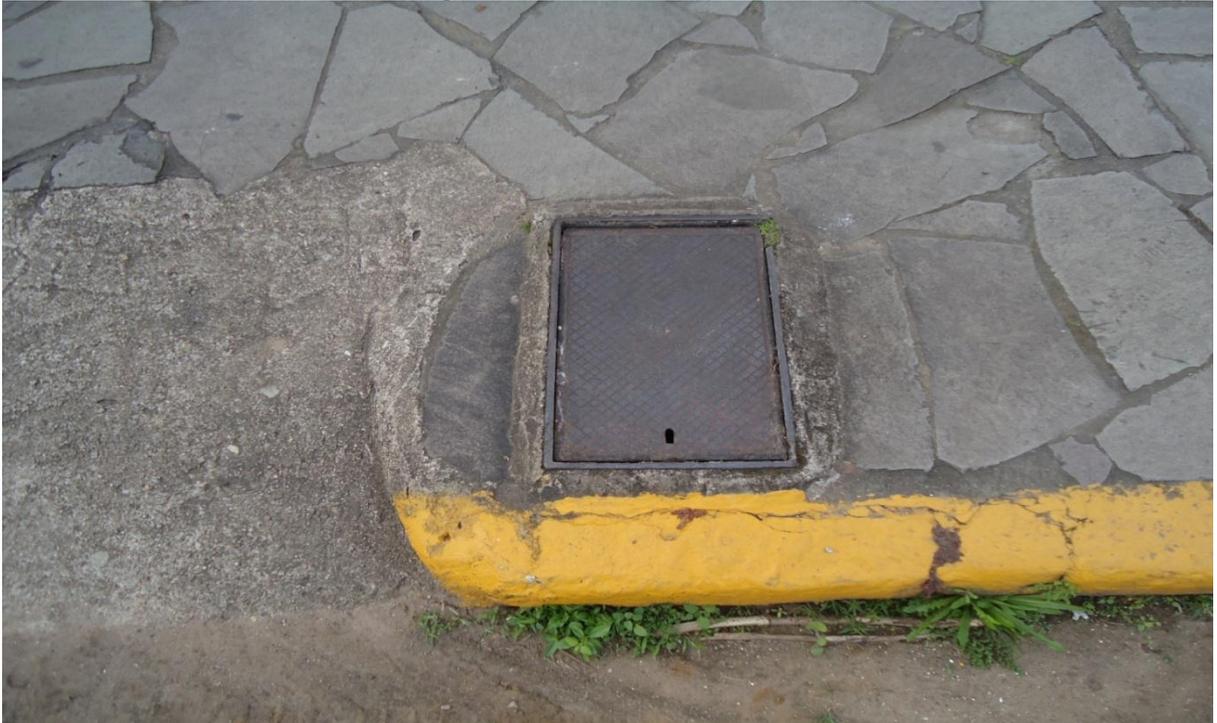
Figura 9 – Hidrante de caixa

Os hidrantes são equipamentos produzidos em ferro fundido, que são conectados à rede de água da cidade (com a mesma qualidade da água utilizada nas residências). Estes devem estar distribuídos de forma a cobrir a maior parte da cidade, contemplando todos os bairros, sempre observando a pressão da rede local.

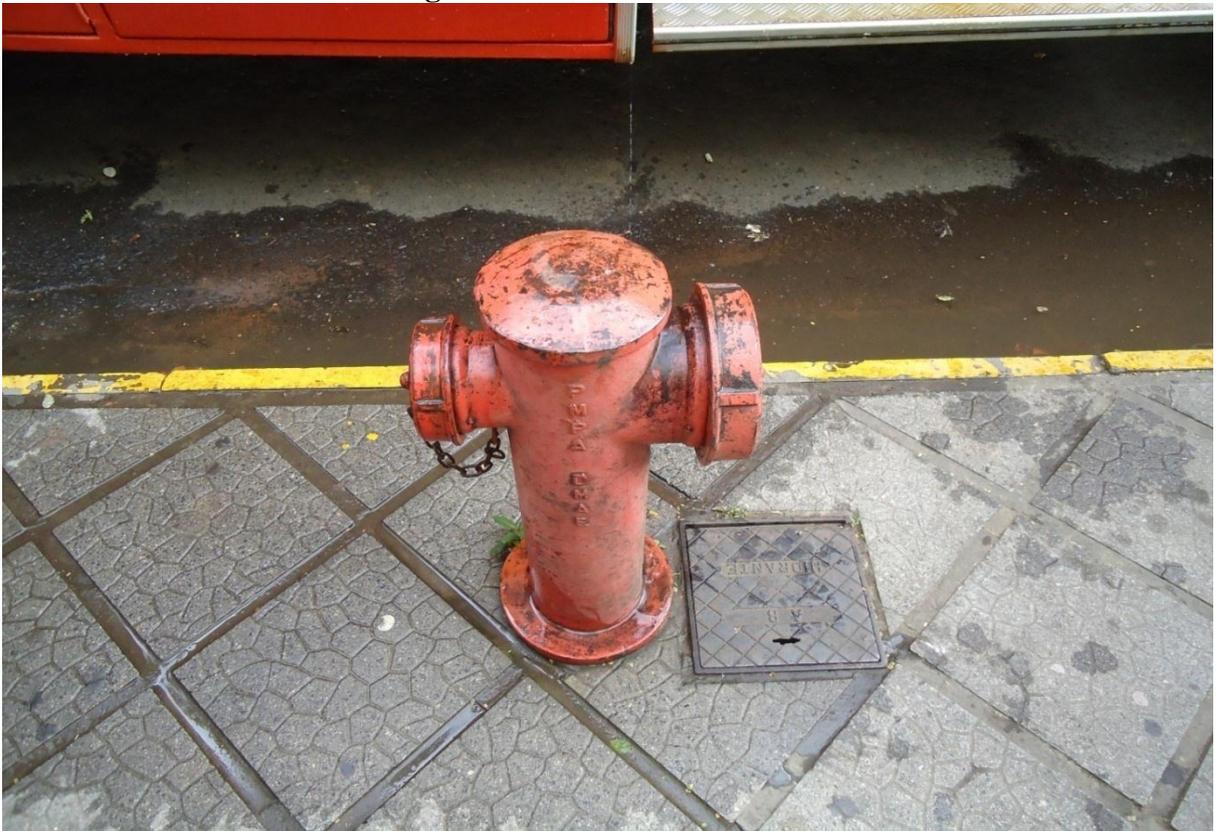
Figura 10– Hidrante de coluna

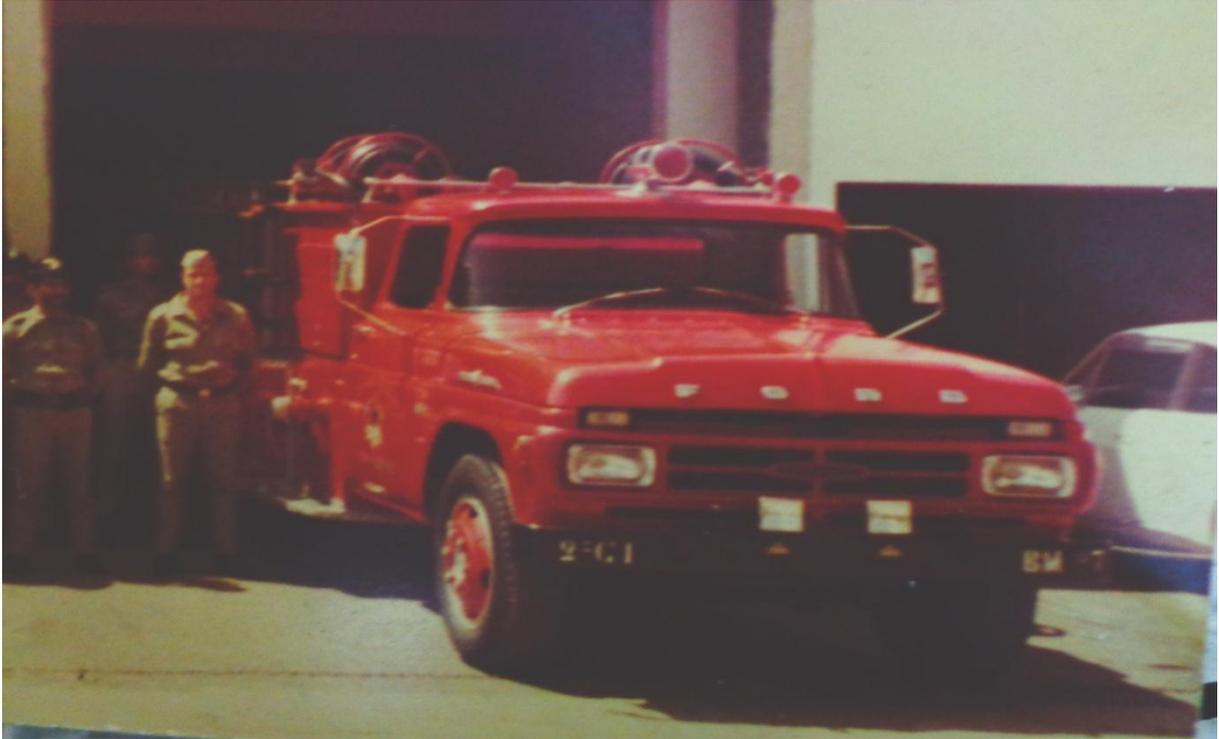
Figura 11– BM 079, retornando de uma reforma geral em 1977

O primeiro caminhão de bombeiros da Cidade de Taquara foi adquirido no final do ano de 1967, na concessionária Mesbla, de Porto Alegre. O veículo era da marca Ford, modelo F600, equipado com motor Ford V8 (número de cilindros), 386, movido à gasolina. Este veículo possuía um alto gasto de combustível e, segundo dados, não fazia mais de 800 metros com um litro de combustível. Foi encarado⁹ na empresa CIMASA, de Santa Cruz do Sul, passou a ter o prefixo BM 079, veio equipado com uma bomba de incêndio da Marca Kid Sul, do modelo centrífuga, com capacidade de impulsionar 750 Galões (3,8 litros) por minuto e manter uma pressão entre 10 e 12 kgfcm². Nessa época, as bombas de incêndio utilizavam o sistema de vedação interno com Gaxeta (selos internos), o que tornava a manutenção mais fácil e barata. Entretanto, essas manutenções eram constantes. Essa bomba de incêndio trabalhava com sistema de baixa pressão e alta vazão, gastando a água embarcada em poucos minutos de operação, considerando que o veículo carregava apenas 3.000 litros de água, se não houvesse um cuidado na operação⁹, o veículo acabava ficando sem água em um pouco mais de três minutos¹⁰. O tanque de água, nessa época, não era projetado com o sistema de quebra-ondas, item obrigatório nos tempos atuais para veículos que transportam cargas líquidas.

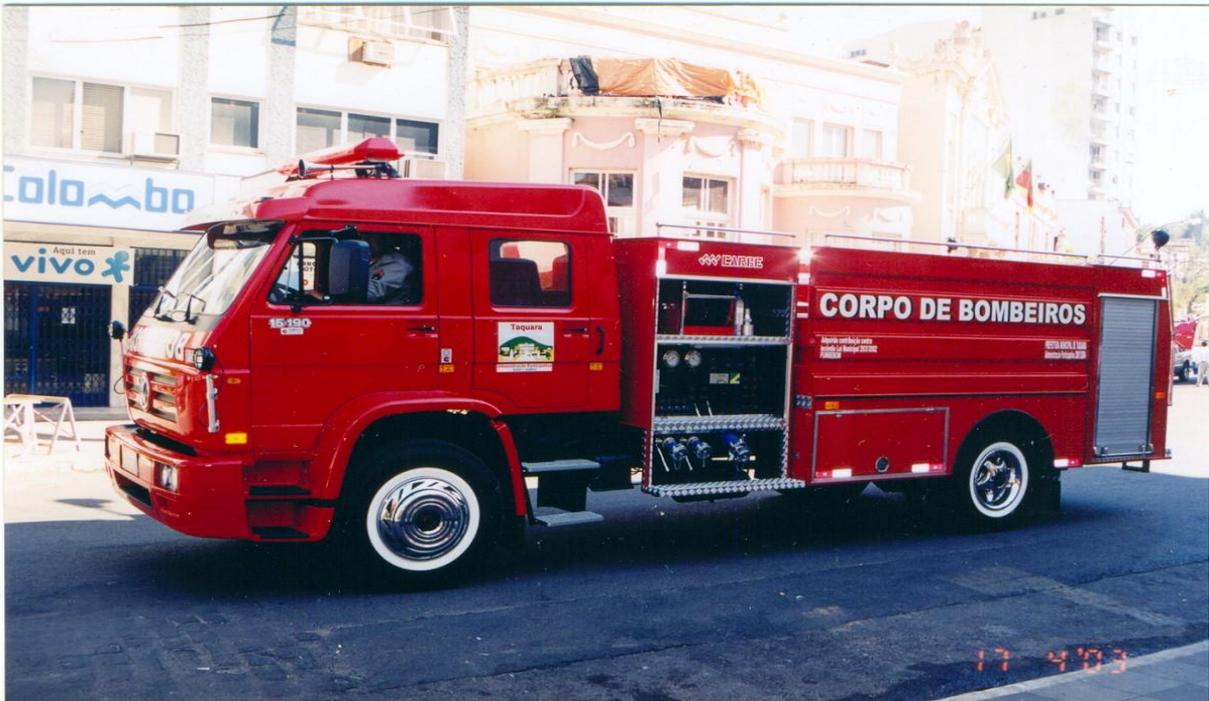
Figura 14 – Veículo Auto Bomba Tanque, ano 2003, com bomba importada dos EUA, com capacidade para transportar 5000 litros de água.

Com recursos advindos da Taxa de Incêndio do município de Taquara, foi entregue ao Corpo de Bombeiros pela Prefeitura Municipal, em 17 de abril de 2003, um veículo Auto Bomba Tanque, marca Volkswagen, modelo 15.190, zero Km, com capacidade para 5.000 litros d'água, hoje com o prefixo BM 5789, equipado com uma bomba centrífuga, importada dos EUA, com capacidade de 250 Galões (galão 3,8 litros) por minuto e manutenção de uma pressão entre 14 e 17 kgfcm². Essa bomba de incêndio utiliza o sistema de vedação externo, o que torna a manutenção mais cara, porém praticamente inquebrável. Essa bomba de incêndio trabalhava com sistema de alta pressão e baixa vazão, fazendo durar bem mais a carga embarcada durante uma operação de combate a incêndio. Esse veículo carrega embarcado 5000 litros de água e possui um moderno sistema de 'mangótinho' (mangueira fixa em um carretel com esguicho, o que agiliza o início do combate, pois descarta a necessidade de montagem de linha de combate a incêndio).

Esse veículo foi projetado pela indústria de encarroçamento de caminhões de bombeiros, CARBE de Gravataí. O veículo de combate foi montado sobre um Chassi Volkswagen, modelo 15.190, com capacidade de 5.000 litros, equipado com bomba de incêndio fabricada nos Estados Unidos, com tecnologia de inversão dos quocientes de pressão e vazão, o que proporciona um maior aproveitamento, pois consegue aumentar o tempo de combate ao incêndio, tornando o veículo mais eficiente e funcional.

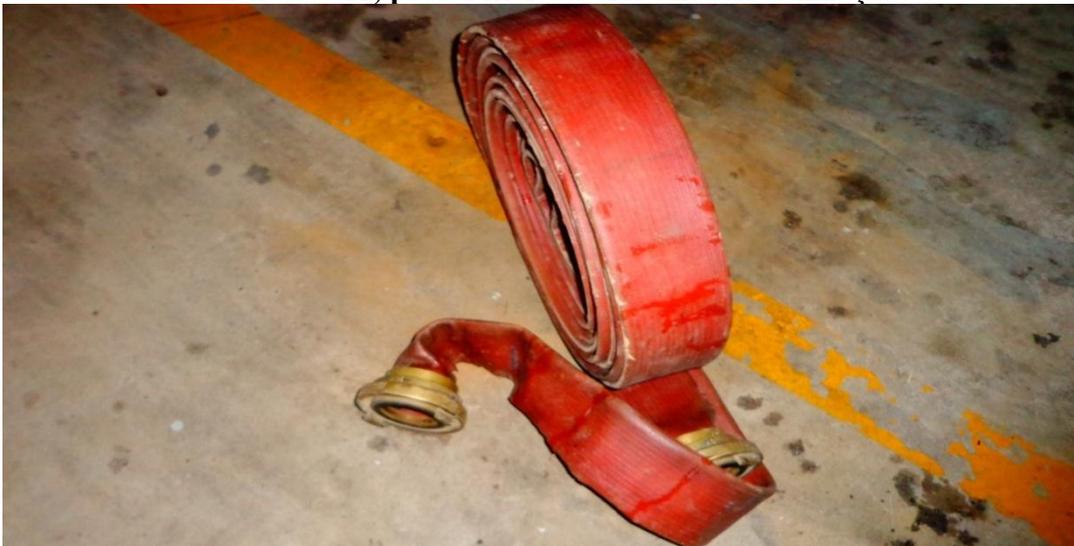
Figura 15 – Mangueira industrial de 2,1/2 polegadas, modelo Sintex Plast, com conexão storz, possui mais de três anos de utilização

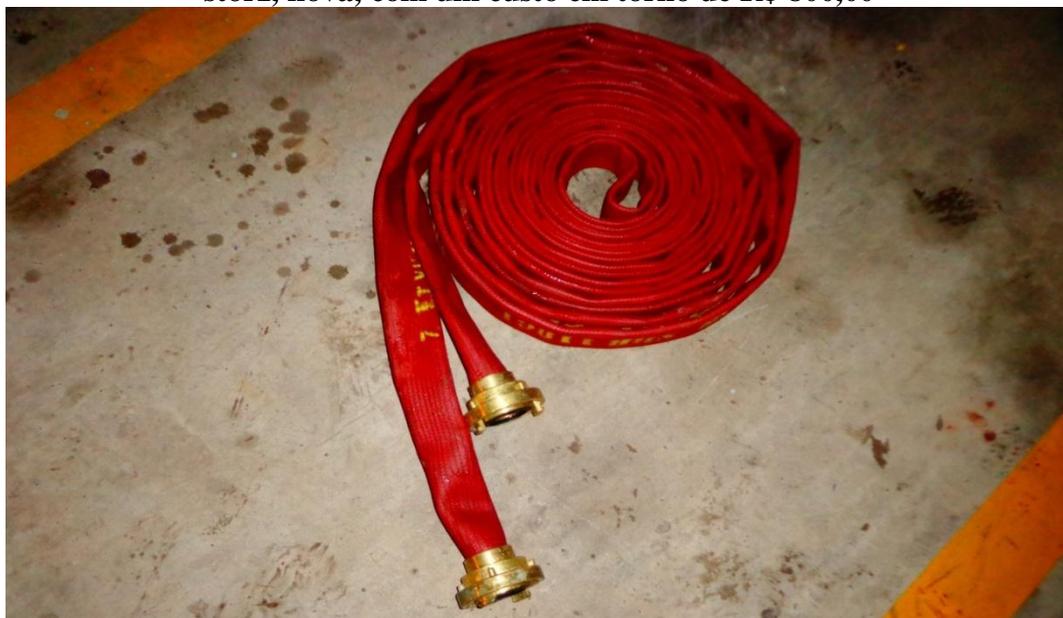
Figura 16 – Mangueira industrial de 1,1/2 polegadas, modelo Sintex Plast, com conexão storz, nova, com um custo em torno de R\$ 800,00

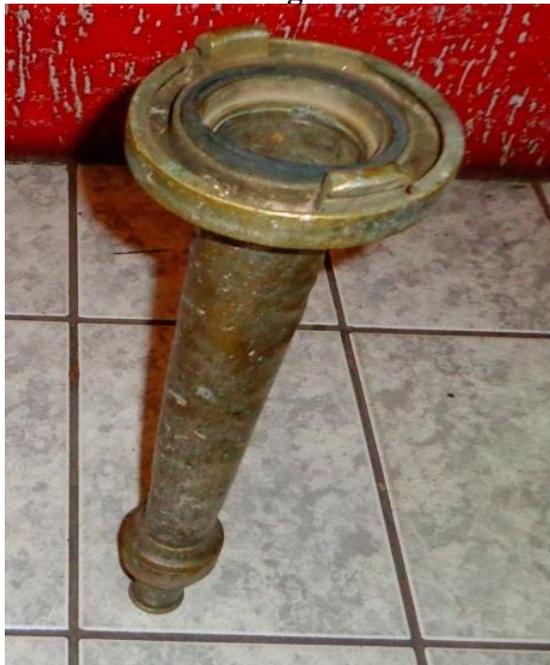
Figura 17 – Esguicho comum de 2,1/2 polegadas, com conexão storz, fabricado no início dos anos 1970, ainda utilizado em desentupimentos, não permite o fechamento de fluxo de água

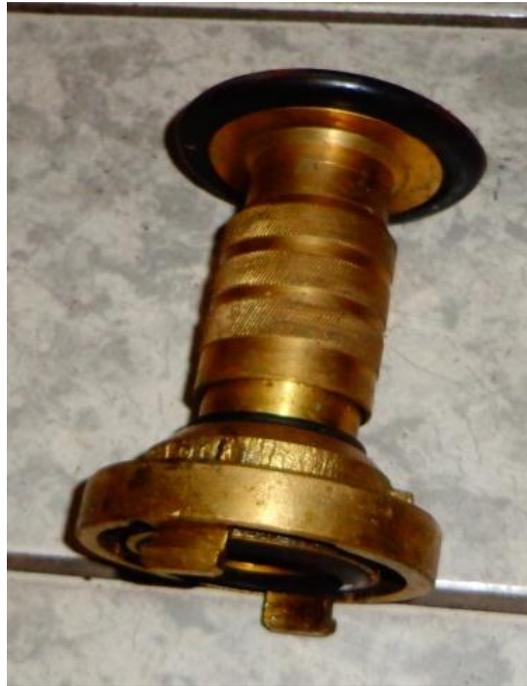
Figura 18 – Esguicho especial de 1,1/2 polegadas, com conexão storz, com sistema de fechamento de fluxo de água

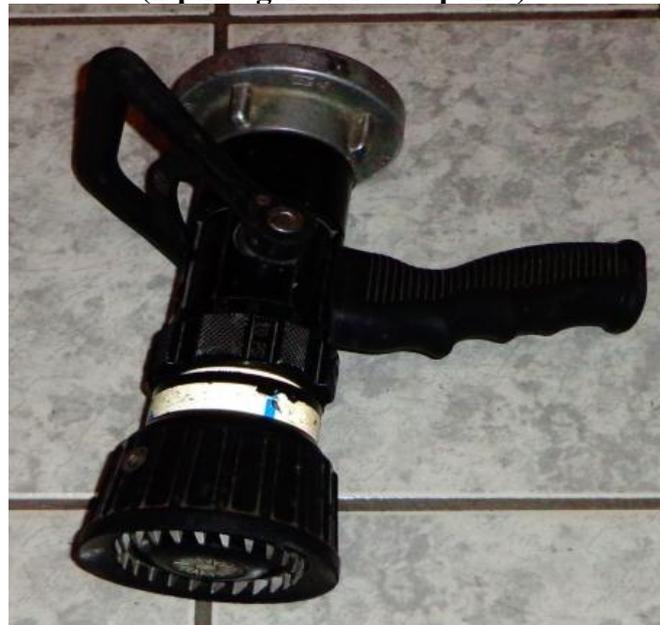
Figura 19 – Esguicho especial de 1,12 polegadas, com conexão storz, sistema de fechamento de fluxo e regulagem de pressão e vazão, permite a aplicação de LGE (líquido gerador de espuma).

O modelo de esguicho especial de 1,12 polegadas, com conexão storz, sistema de fechamento de fluxo e regulagem de pressão e vazão, permite a aplicação de LGE (líquido

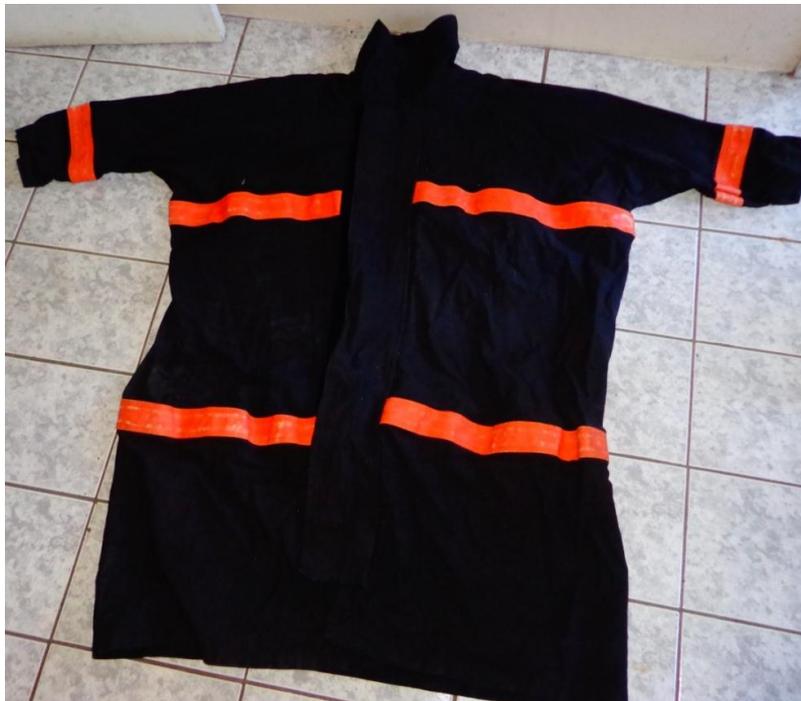
Figura 20 – Roupas de proteção e aproximação desenvolvida pelo Soldado Pedroso, no ano de 1992, em parceria com empresas da região de abrangência do Corpo de Bombeiros de Taquara.

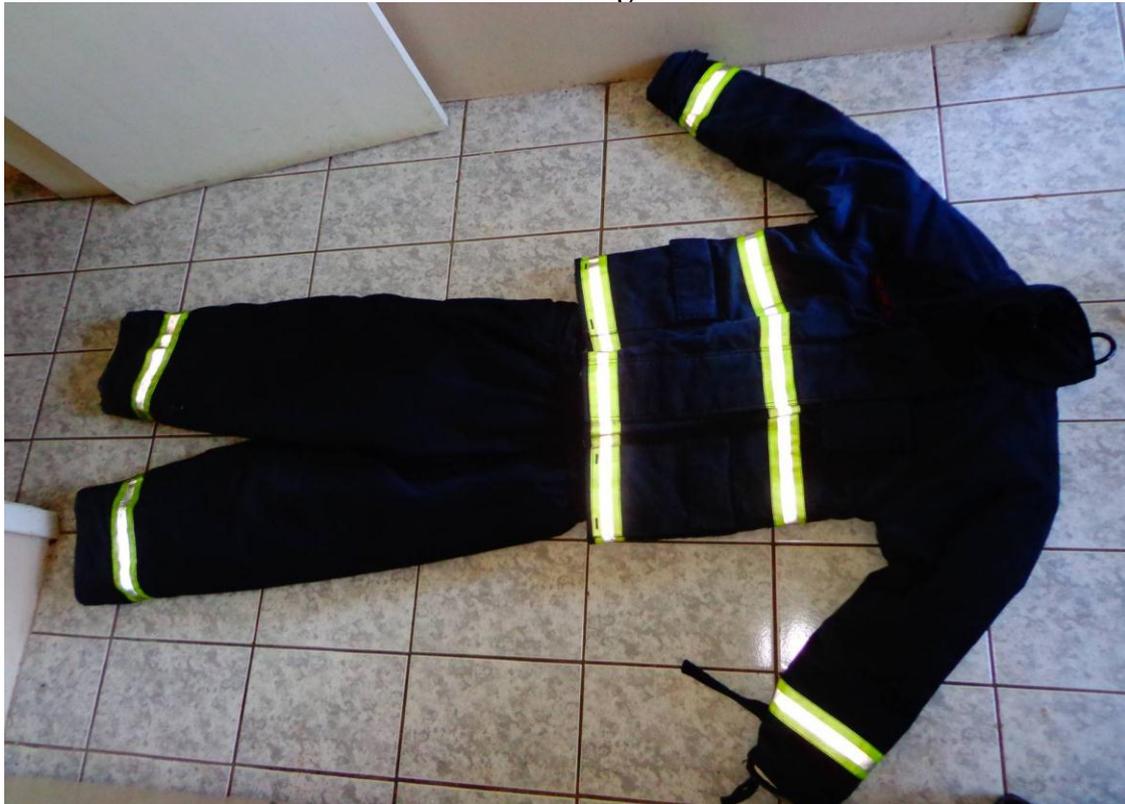
Figura 21 – Roupa de proteção e aproximação marca Hércules, resistente a temperatura de 1800 graus

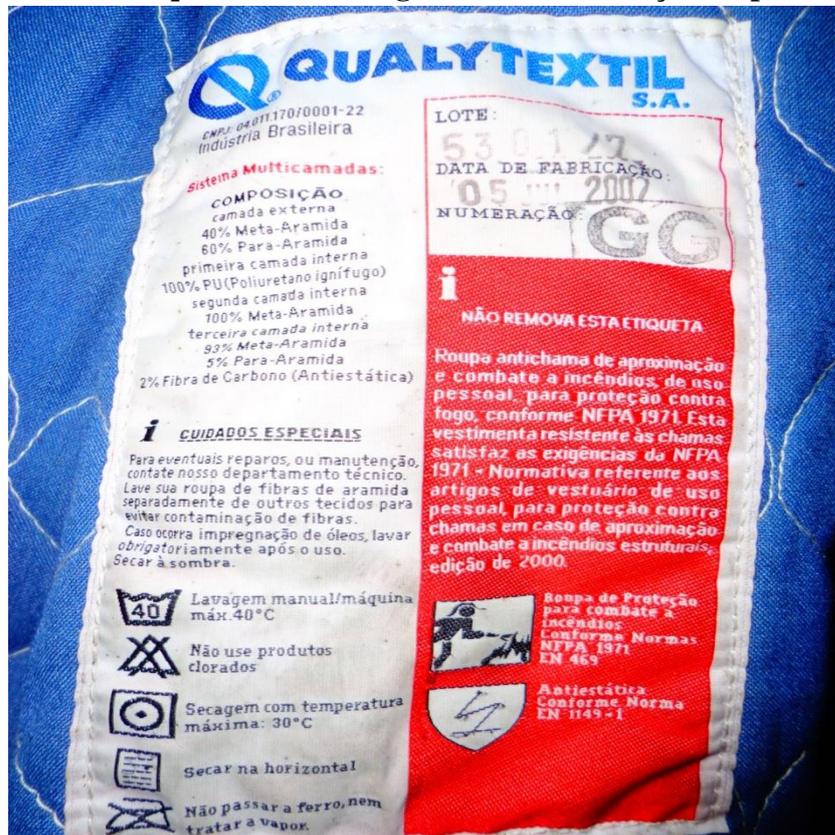
Figura 22 – Etiqueta interna de garantia e certificação do produto

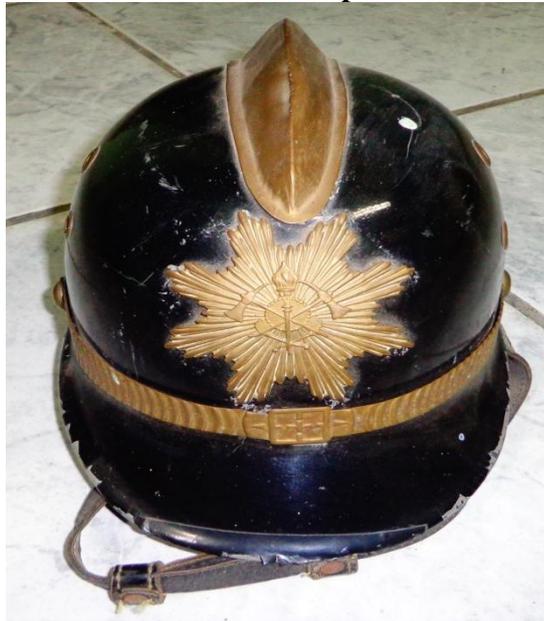
Figura 23 – Antigo capacete de fibra, substituído devido aos riscos de choque elétrico, pois a fixação da proteção de latão entrava em contato direto com a cabeça de quem utilizava o capacete

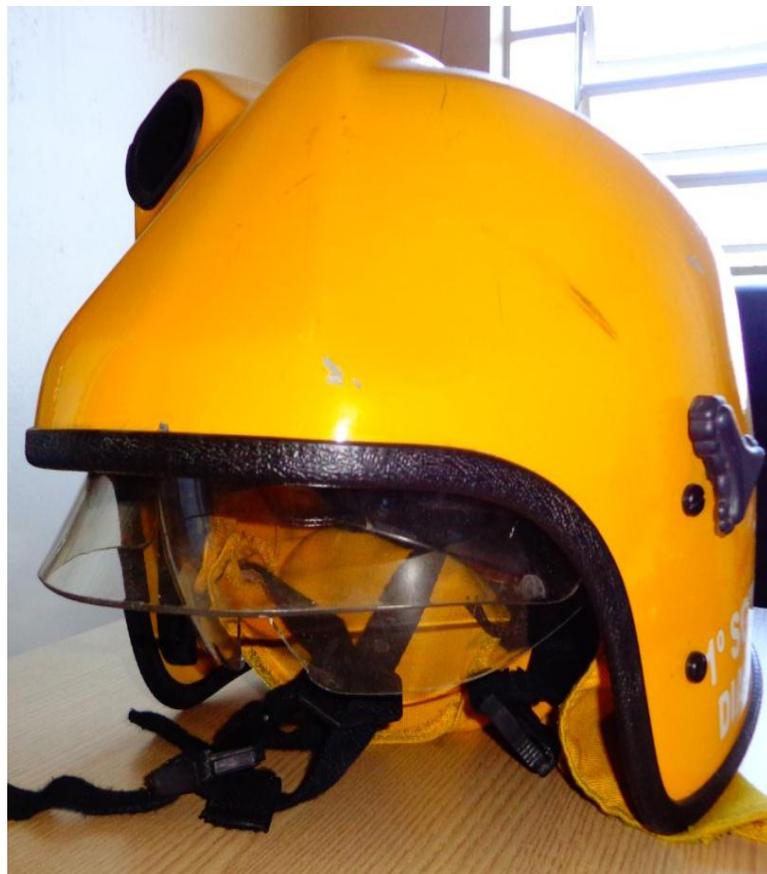
Figura 24 – Capacete Oceanic, importado da Nova Zelândia, com dupla viseira e proteção para o pescoço, com ajuste de fixação e mobilidade.

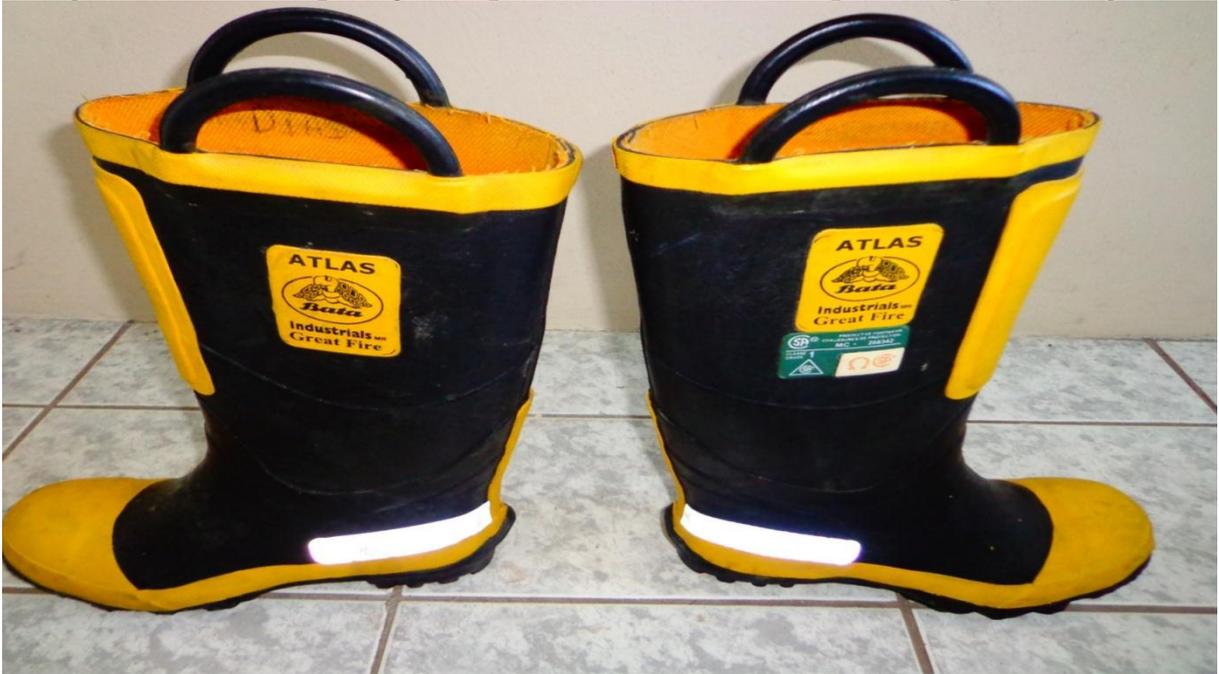
Figura 25 – Bota de proteção, importada, com resistência prevista para 2.800 graus

Com a aquisição dos Equipamentos de Proteção Individual (botas, capas e capacetes), foi possível dar mais segurança para os Bombeiros durante as operações mais arriscadas de combate a incêndio. Com todo esse aparato de proteção, tranquilamente pode-se afirmar que a integridade física do bombeiro está sendo respeitada, tendo este uma carreira com menos dias afastado devido a atestados médicos.

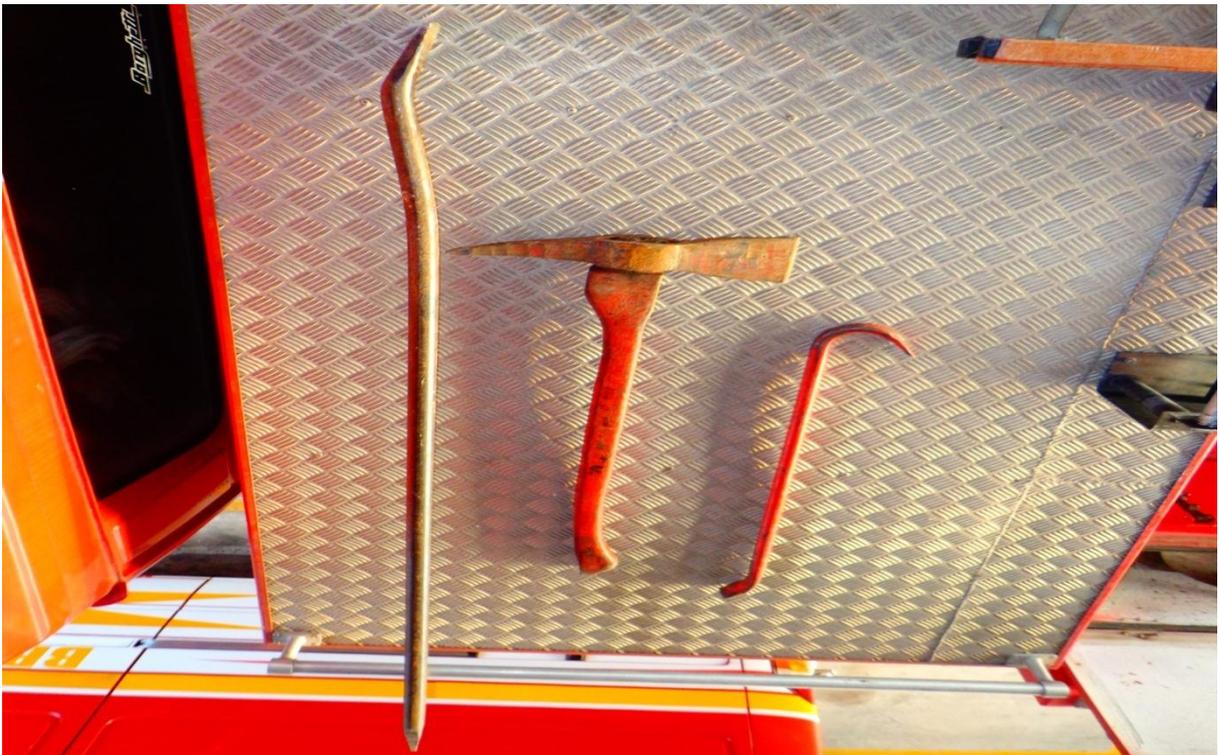
Figura 32 – Equipamentos utilizados para a remoção em acidente veicular até o ano de 1997

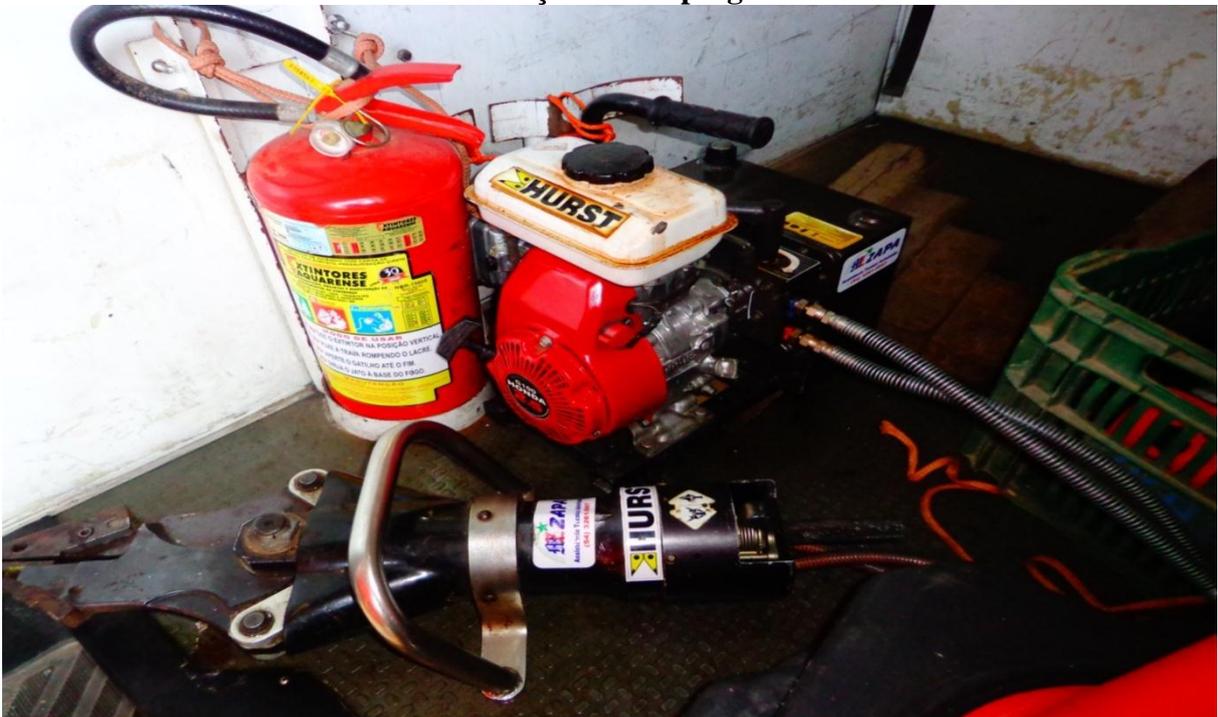
Figura 33 – Aparelho desencarcerador (resgate veicular), adquirido em 1997, em condições de emprego

O equipamento de resgate veicular (estricação), no final da década de 90, era o que possuía de mais moderno no mercado. Esse equipamento incorporou os atendimentos de acidente veicular para a retirada de pessoas presas a ferragens de veículos. Era importado dos Estados Unidos, tinha um custo, em 1997, de U\$ 42.000,00 (quarenta e dois mil dólares). Composto por um motor à gasolina, marca Honda 4tempos, impulsionava uma tesoura hidráulica com poder de corte e expansão de 4,5 toneladas, podendo operar em até 30 metros de distância, a tesoura do aparelho.

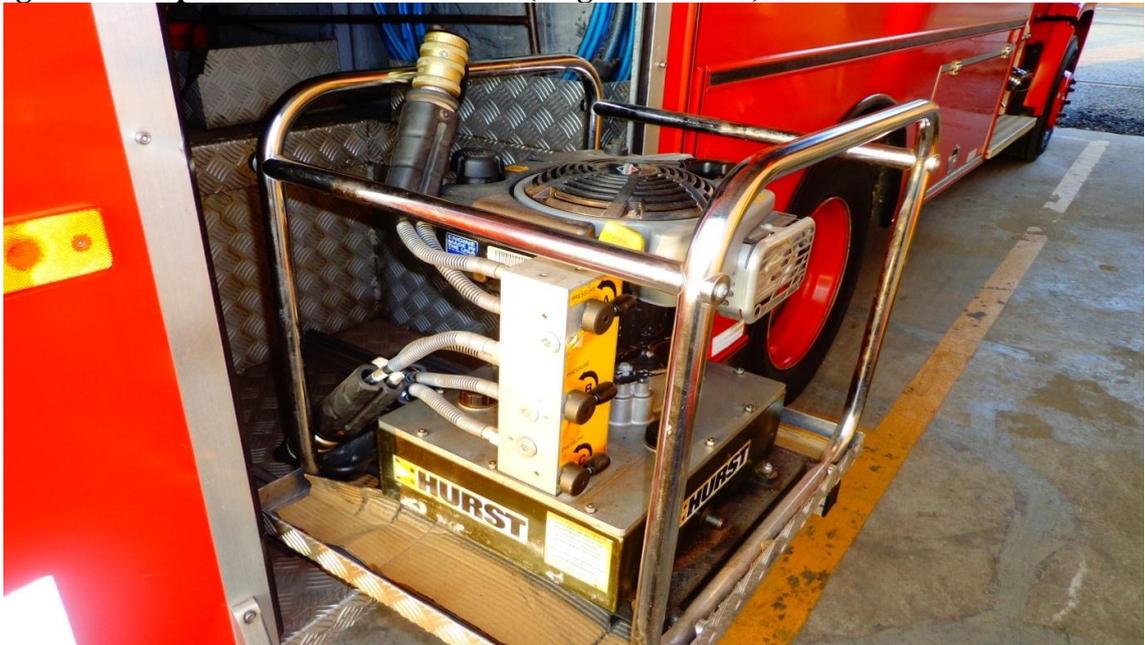
Figura 34 – Aparelho desencarcerador (resgate veicular) acondicionado no caminhão

O aparelho desencarcerador (aparelho de resgate veicular), importado dos EUA no final de 2012, primeiro da América Latina a operar com três ferramentas simultaneamente, com pressão de 5.0000 libras por ferramenta, composto de um motor à gasolina, marca Honda 4 tempos, impulsiona uma tesoura hidráulica com poder de corte e expansão de 9,5 toneladas, podendo operar com expansor de até 1,20 metros, com capacidade de operar em até 90 metros de distância. Tal aparelho teve um custo de R\$ 89.000,00 (oitenta e nove mil reais). É um equipamento ultramoderno, pois com o peso diminuído, aumenta o tempo de utilização, diminui o esforço físico do operador. Diferentemente do seu antecessor, esse aparelho pode ser operado submerso (embaixo d'água). O alto custo se dá por não se ter no Brasil, aparelhos

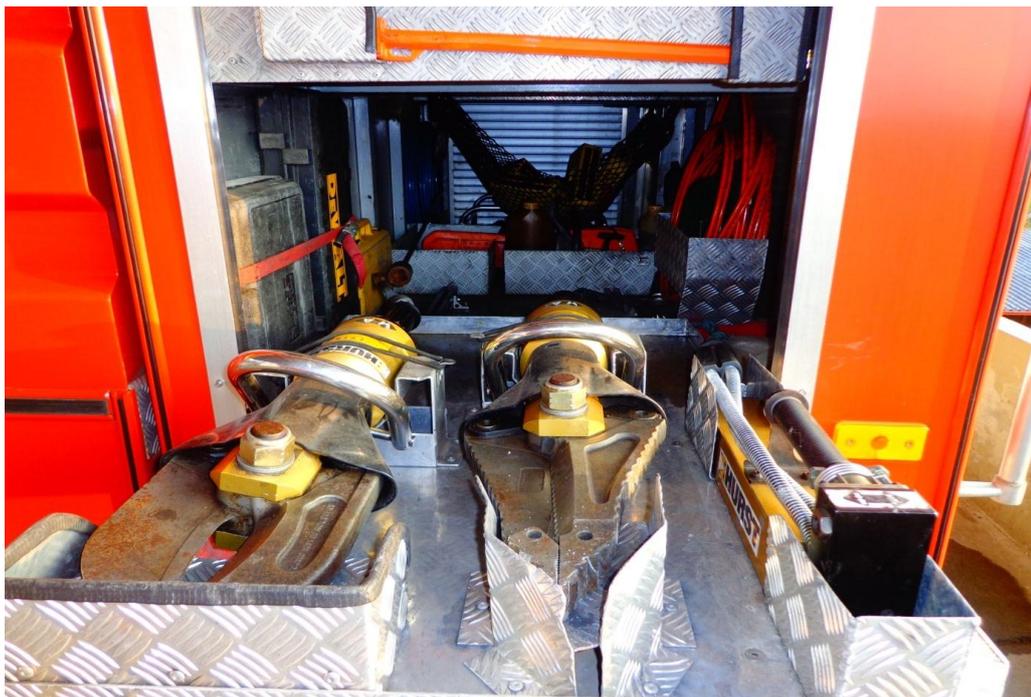
Figura 35 – Tesouras e expansor, acessórios do aparelho de resgate veicular

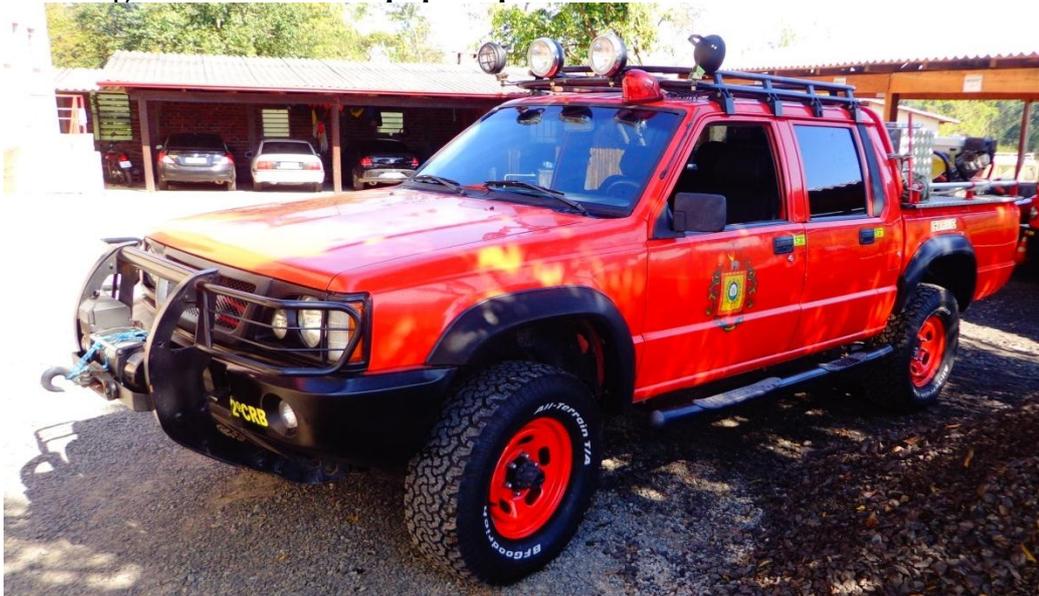
Figura 36 – Veículo equipado para combate a incêndio Florestal

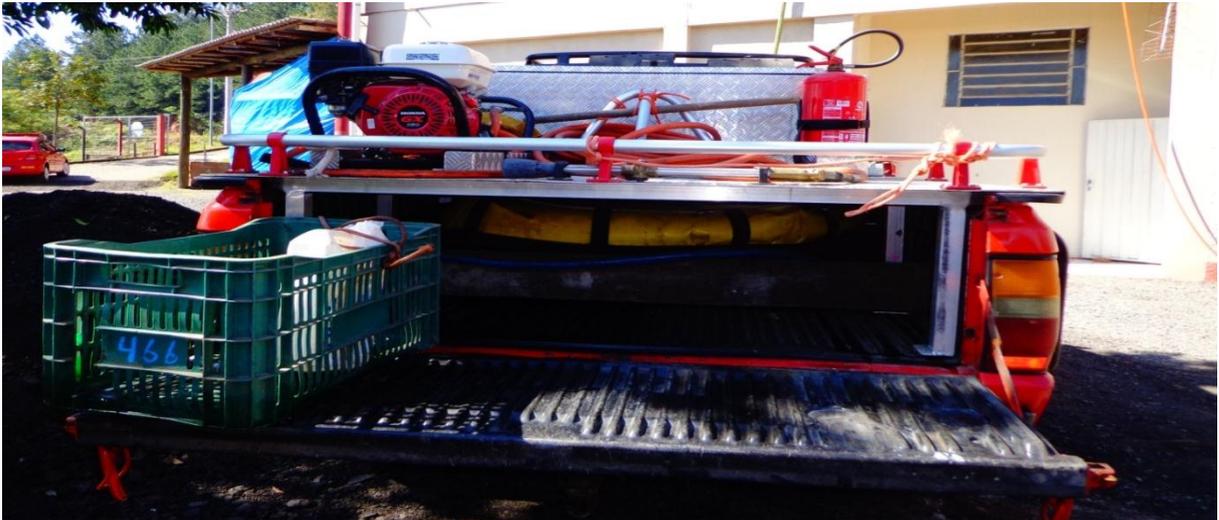
Figura 37 – Vista do compartimento do tanque do veículo equipado para combate a incêndio Florestal
